OSSA 175 SPORT 175cc

1.- DADES DE LA MOTO I PRESENTACIÓ

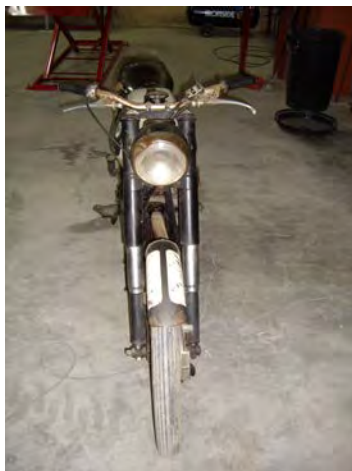
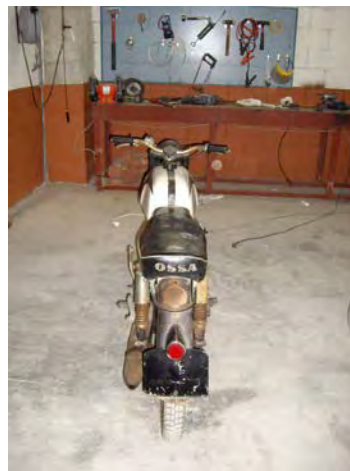
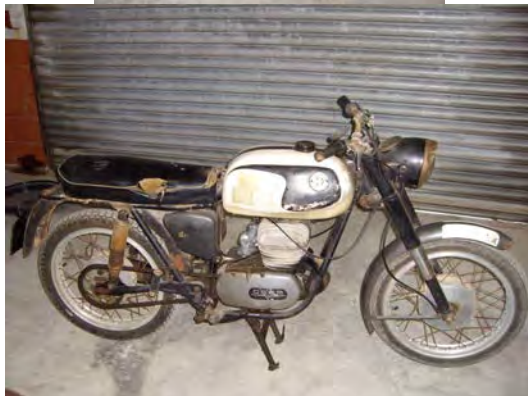
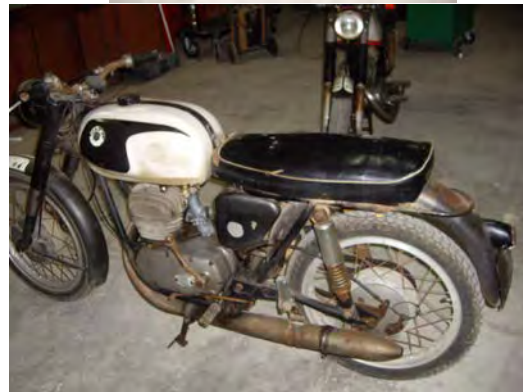
Vistes dels quatre costats de la moto el dia que va arribar al club.

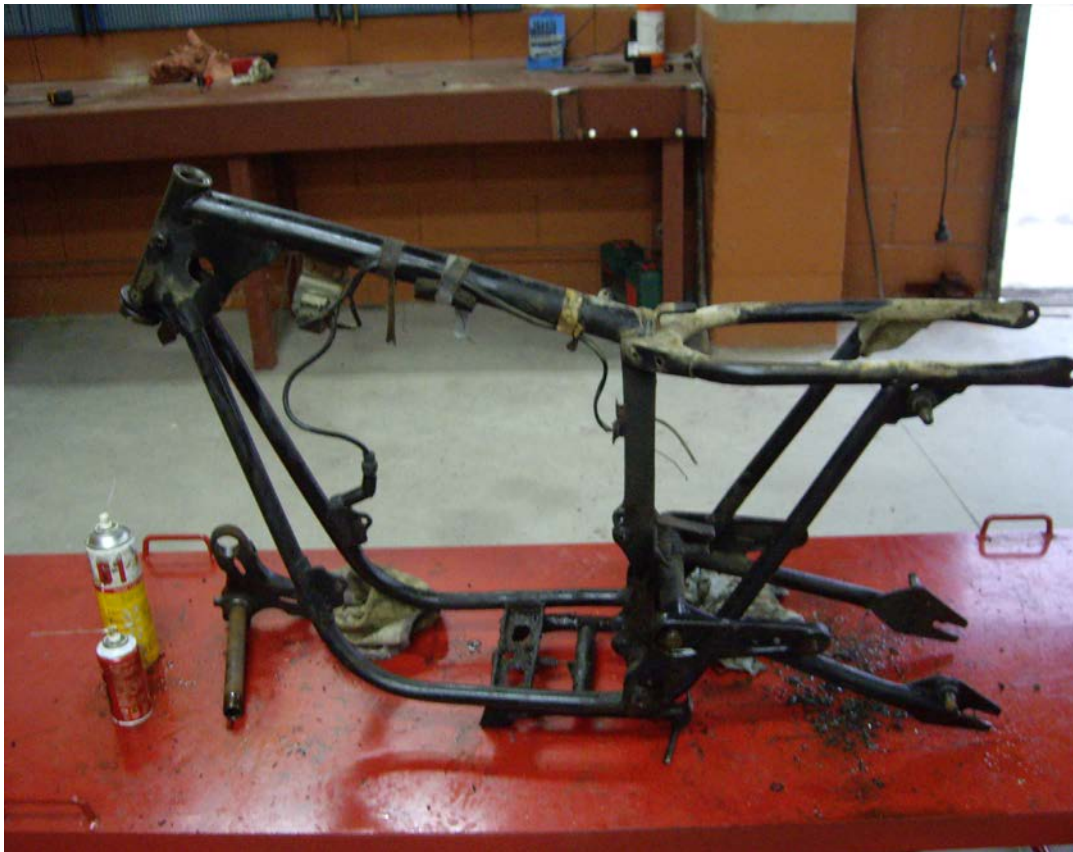
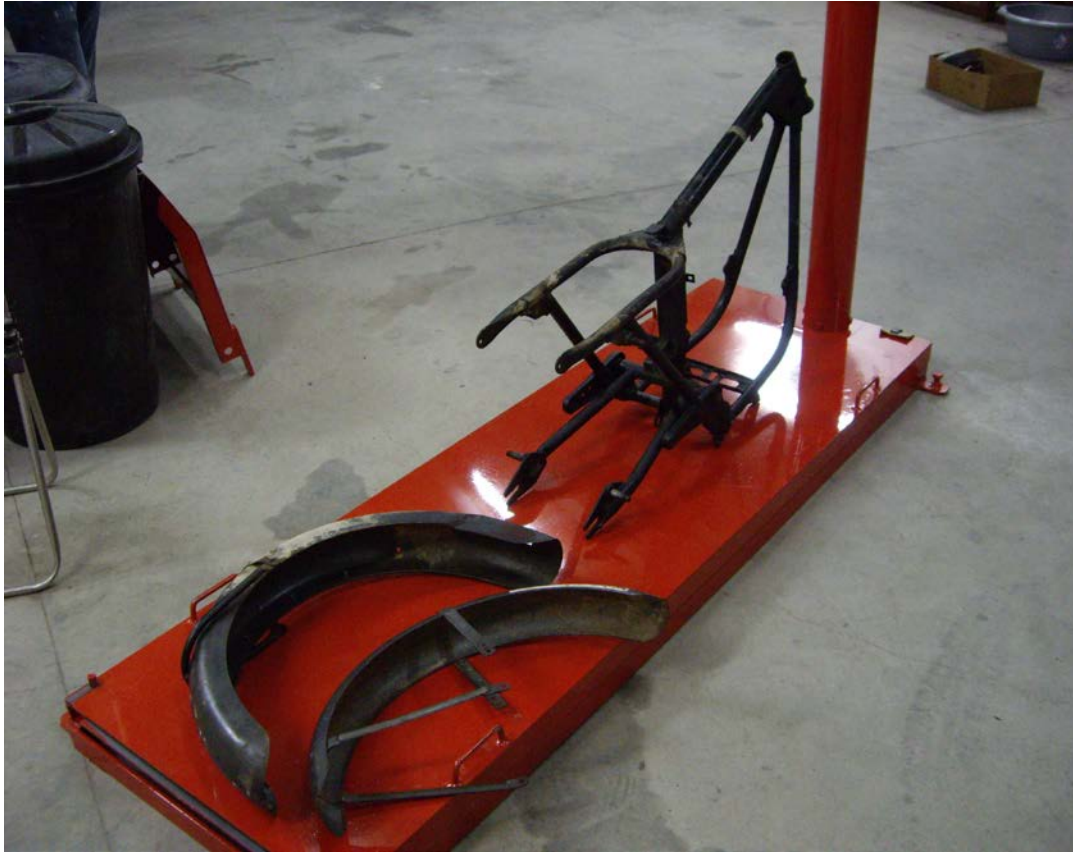
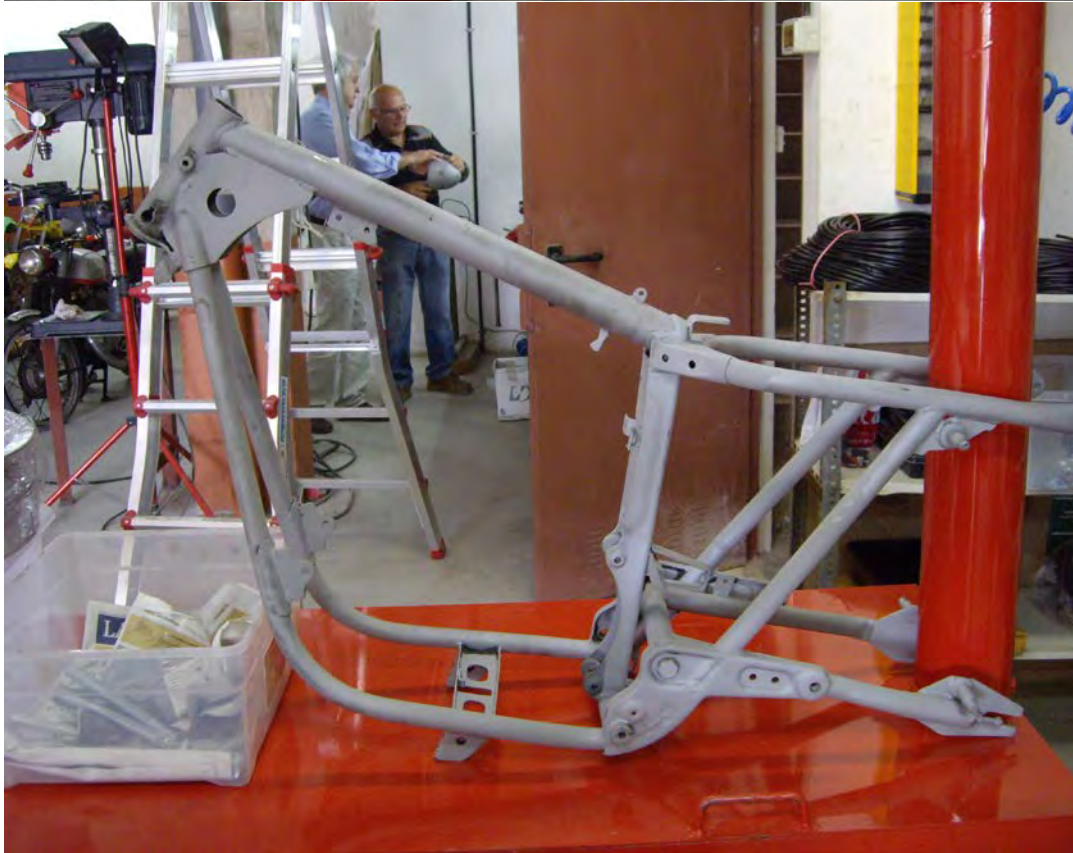
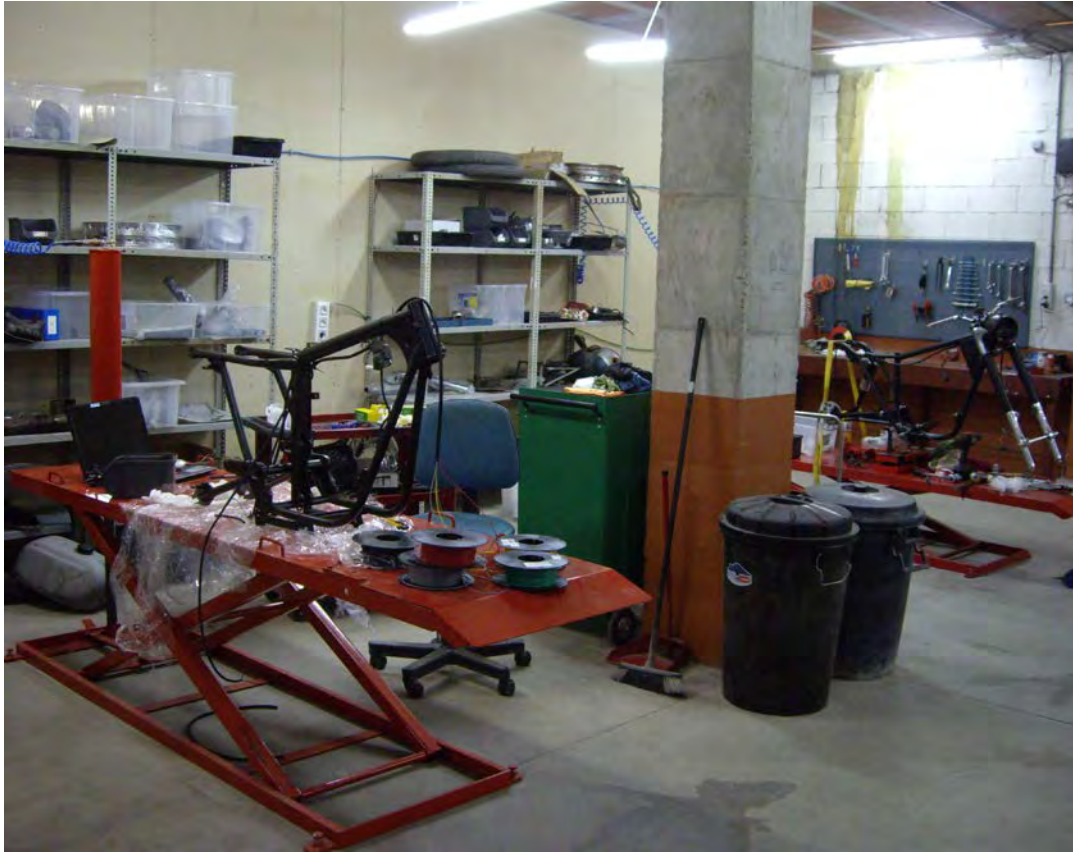
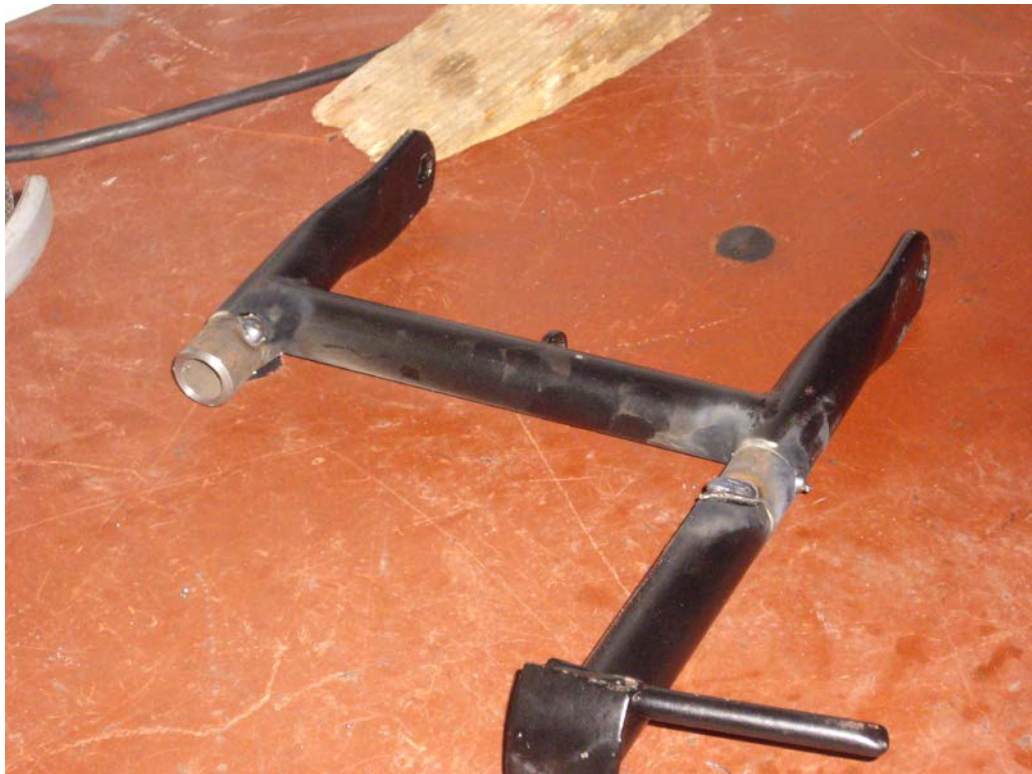
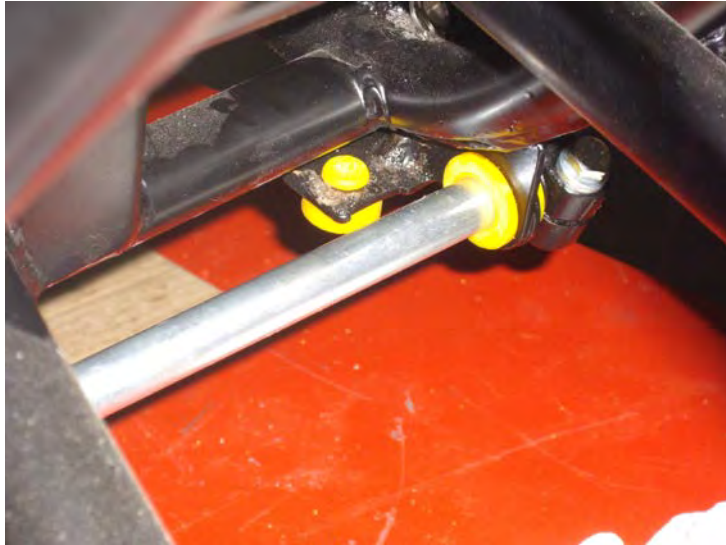
En les fotografies anteriors es pot apreciar el bastidor tal com va venir i desmuntat, i el procés de neteja per sorra i el resultat final.

- Neteja general i neteja amb màquina de sorra o sorrejat.
- S'arreglen els forats passadors del caballet que estaven malmesos.
- Es fabriquen amb el torn els passadors de goma del fre posterior.
- Finalment es pinta en negre lacat per que la pintura sigui més duradora.

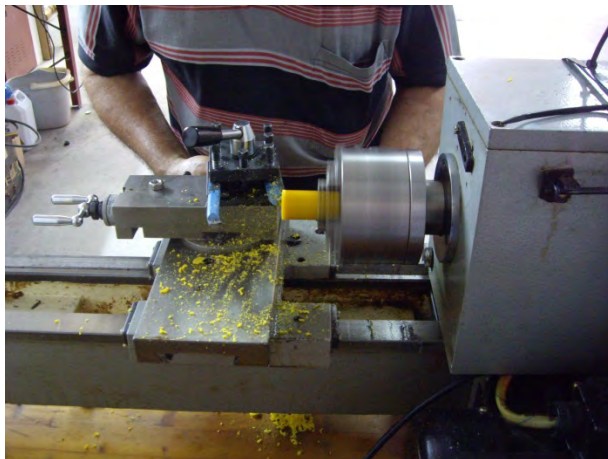
Fabricació de topalls i silentblocs amb el torn.

Finalment en el cavallet es retorna a la mida original i es refabriquen unes gomes noves per fer de topall.

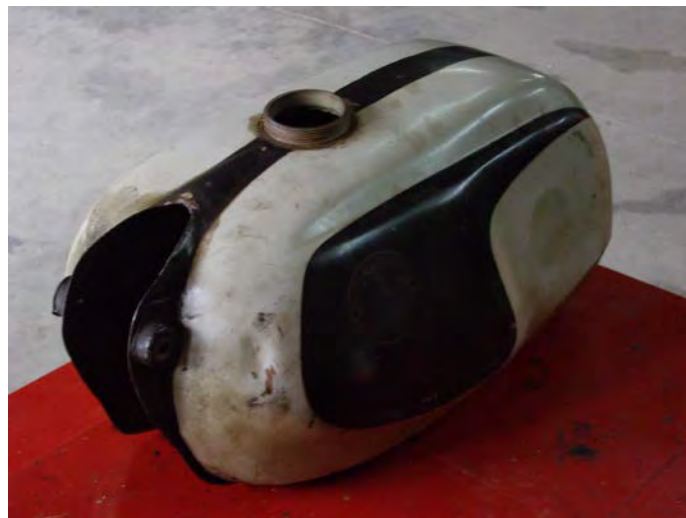
El dipòsit de gasolina presenta un tap que no és l'original i una petita fuga.

Dipòsit en l'estat que va venir.

Es procedeix al sorrejat, se li solda la fuga i se li realitza un tractament químic intern per evitar futures fugues i realitzar-li una neteja. Posteriorment es procedeix a pintar-lo amb el color original i a col·locar-li uns anagrames nous, l'aixeta es canvia ja que l'original presenta fuites.

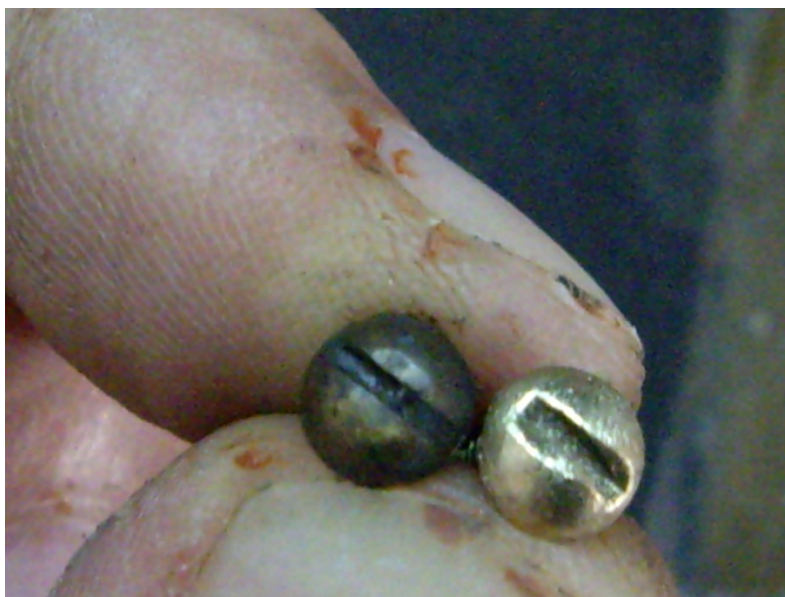
Recuperació dels cargols que subjecten els anagrames.

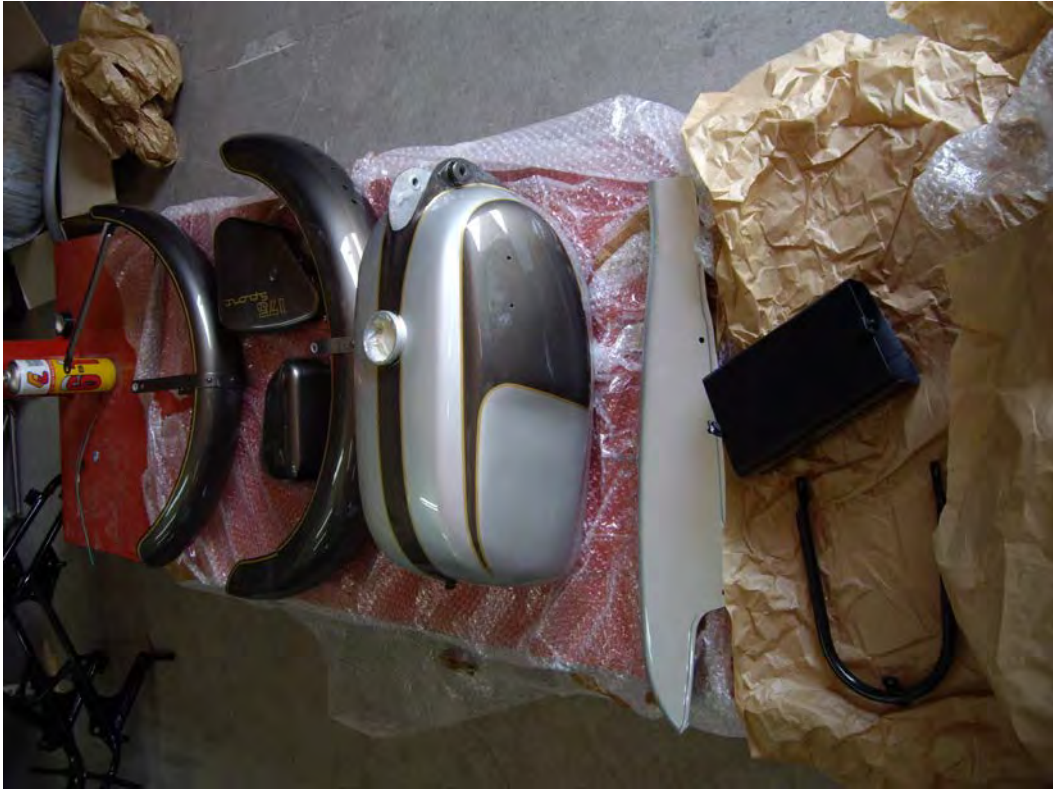
Vista acabada del dipòsit pintat i tractat sense els anagrames i sense el tap original.

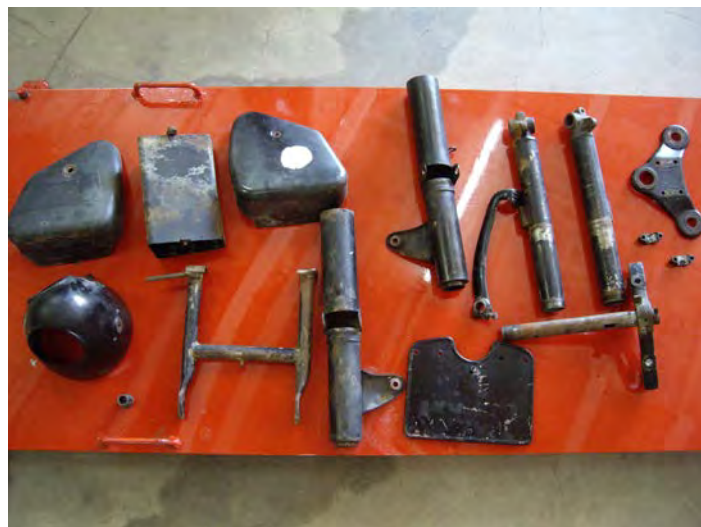
Caixa d'eines i altres abans de sorrejar i pintar.

Els plàstics de la moto eren inexistents, cas del sobrecadena, que s'ha comprat de nou. La caixa d'eines s'ha massillat i s'ha repintat.

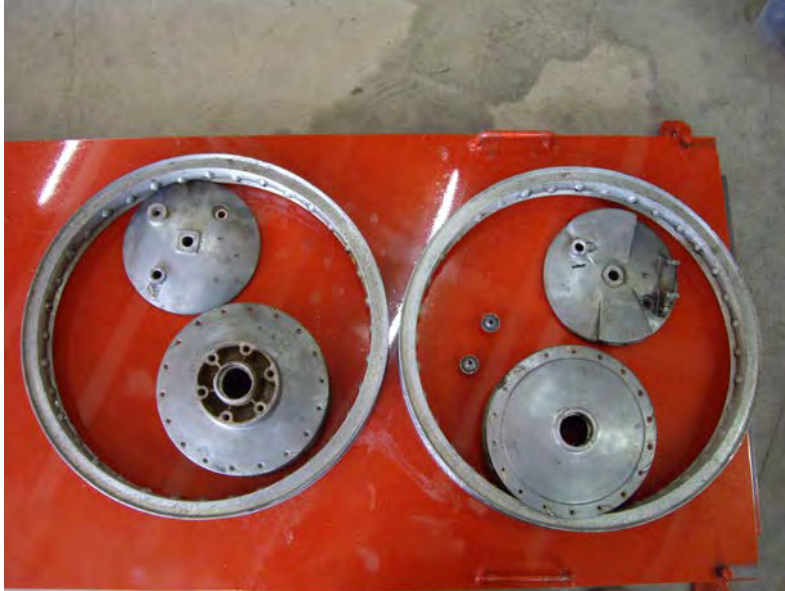
Llandes i cubs abans de polir.

Ambdues rodes són desmuntades per complet, es poleixen els cubs i les llandes i els radis es canvien. Després es procedeix al radiat de nou i es munten càmeres i pneumàtics nous.

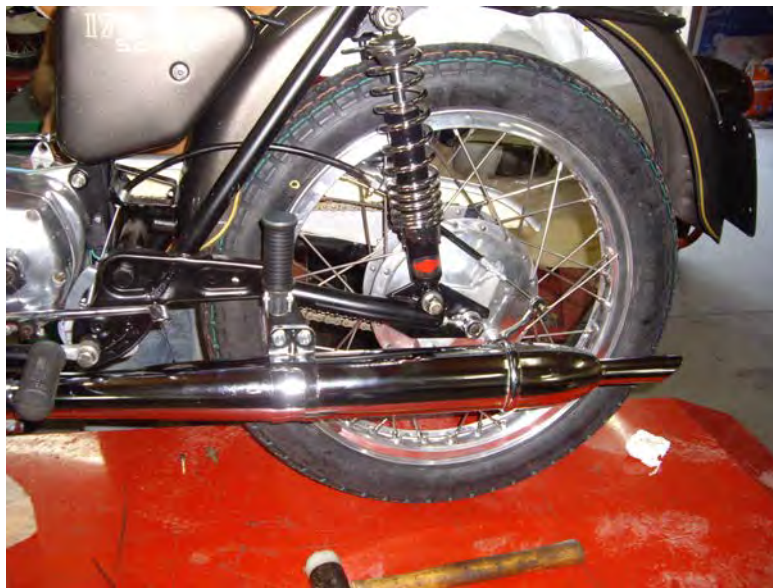
Roda posterior ja polida, radiada i amb el pneumàtic posat.

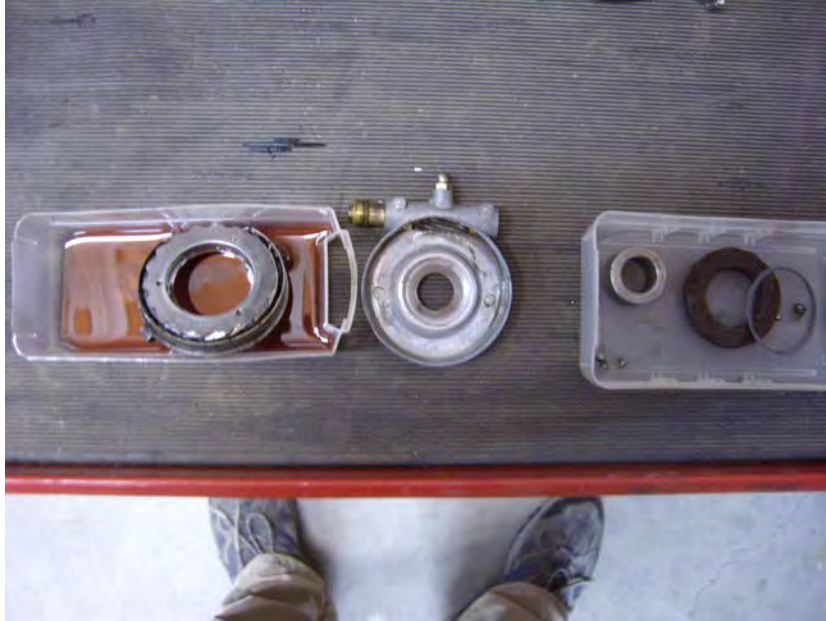
Reenviament abans de ser arreglat i polit.

El reenviament de comptakilòmetres s'arregla i es poleix i es torna a muntar a la moto.

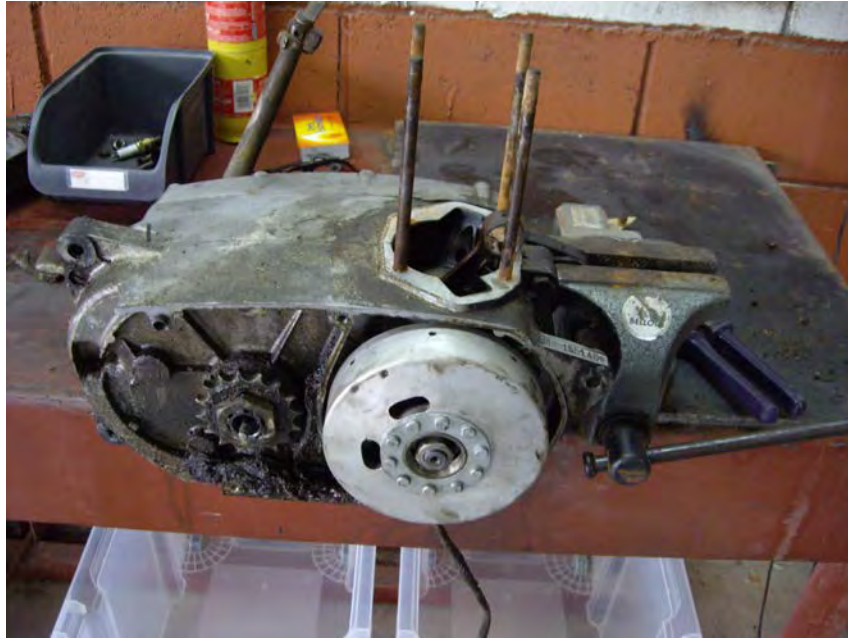
Desmuntatge del motor

- Desmuntatge peça a peça de tot el bloc.
- Polit dels carters i les tapes dels carters.
- Pintar en negre els anagrames de les tapes.
- Substitució de coixinets i retenidors.
- Substitució del pinyó de sortida .
- Rectificació del cilindre i la rosca d'escapament.
- Neteja amb sorrejar de culata i cilindre i pintar de negre el cilindre.
- Substitució del pistó.
- Substitució de tot el sistema d'escapament.
- Es posa oli nou al motor.

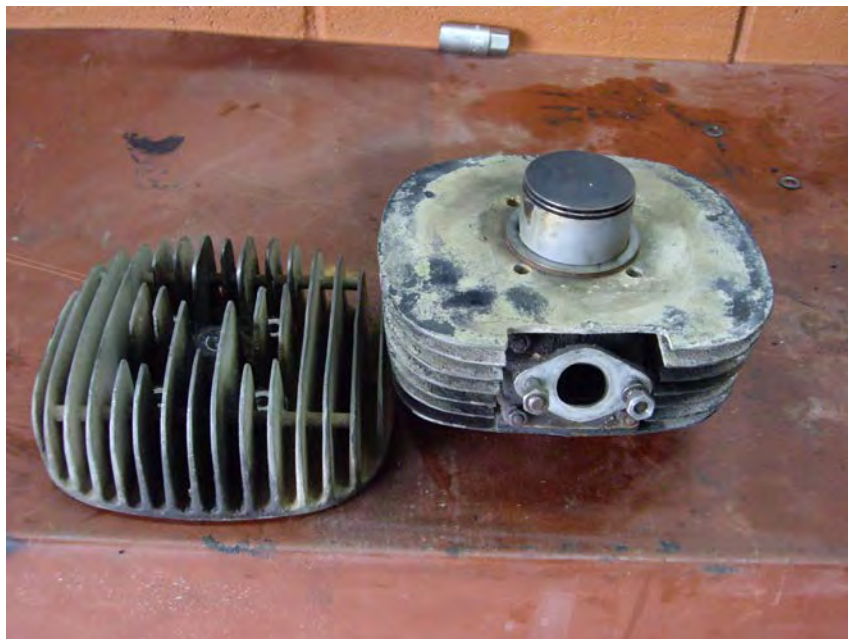
Cilindre, pistó i culata en l'estat original

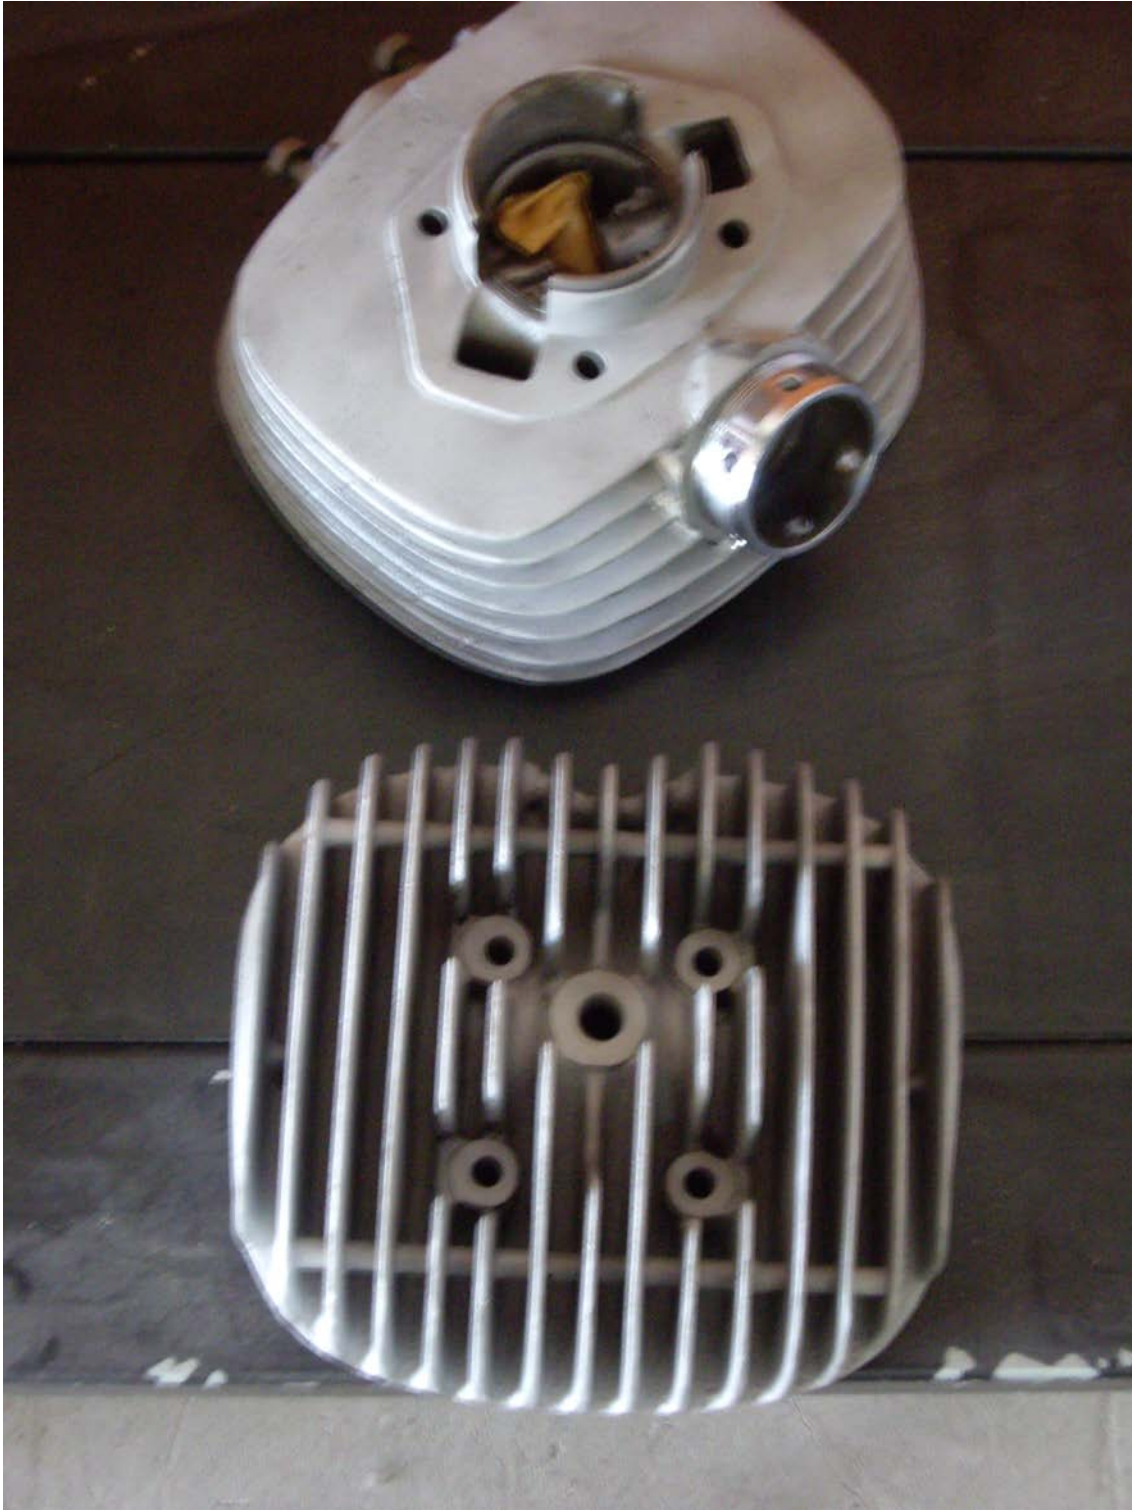
Cilindre, pistó i culata després de rectificar

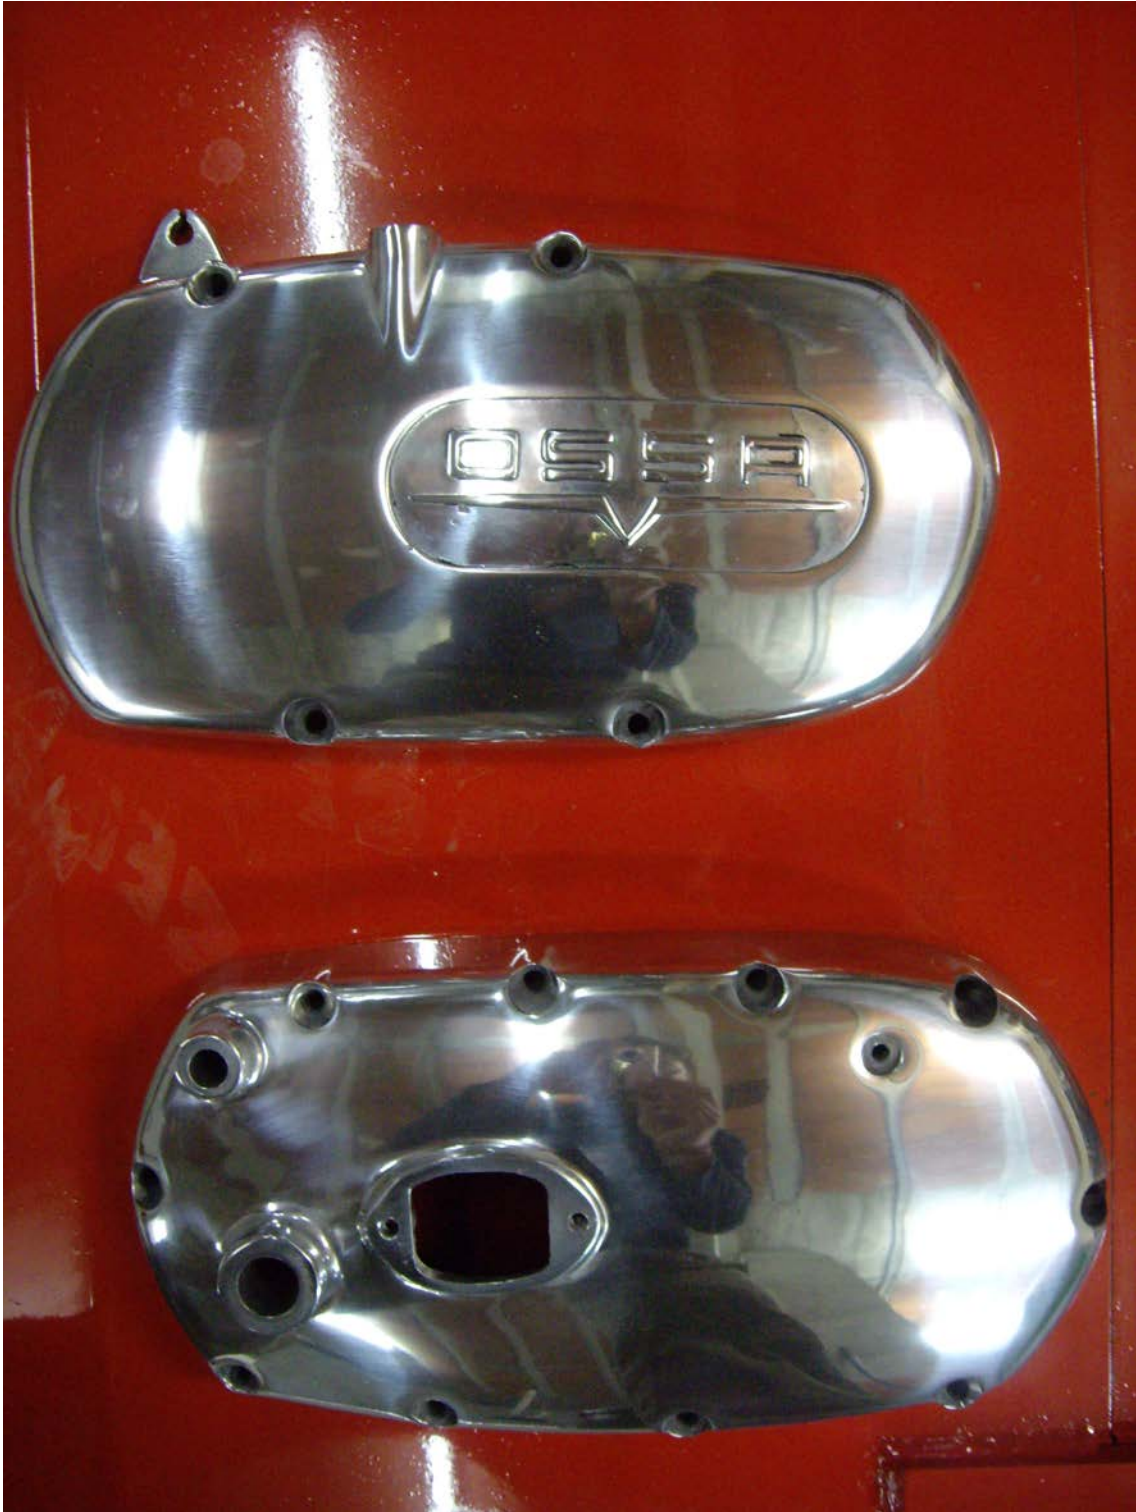
Tapes de carter polides

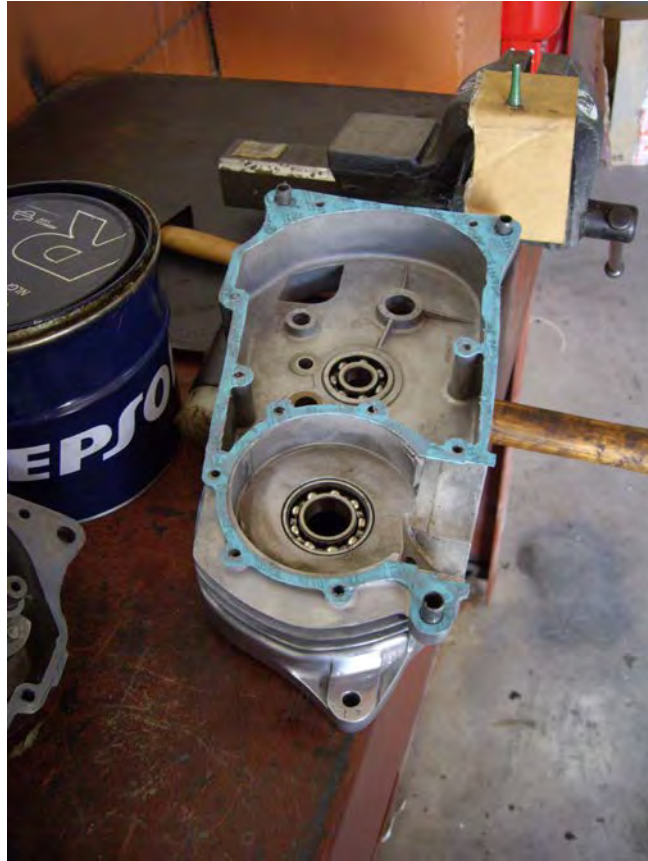
Carter polit amb els coixinets nous instal·lats

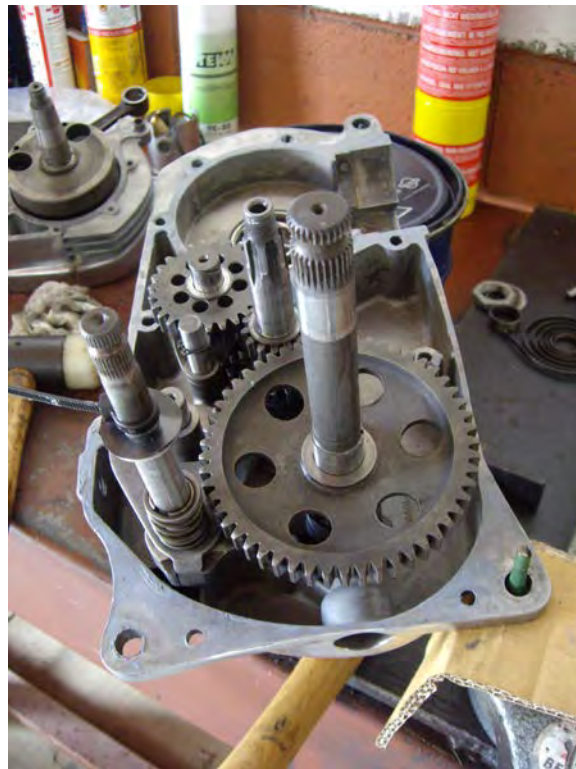
Col·locació del canvi

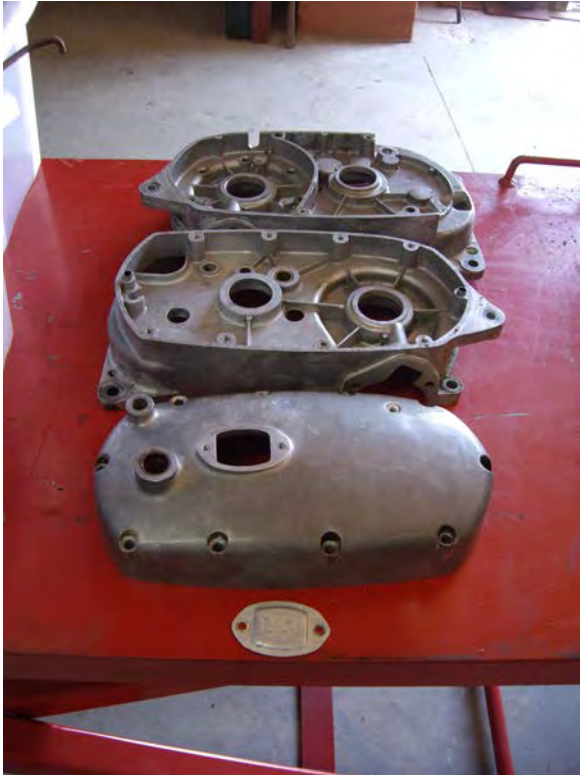
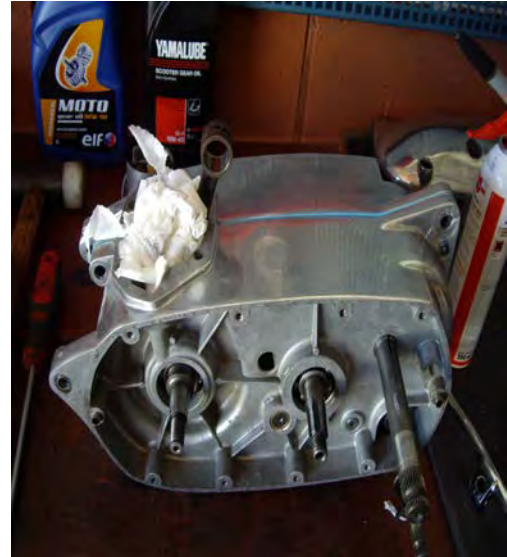
Carterts desmuntats i sense polir ni coixinets, i cartes ja muntats

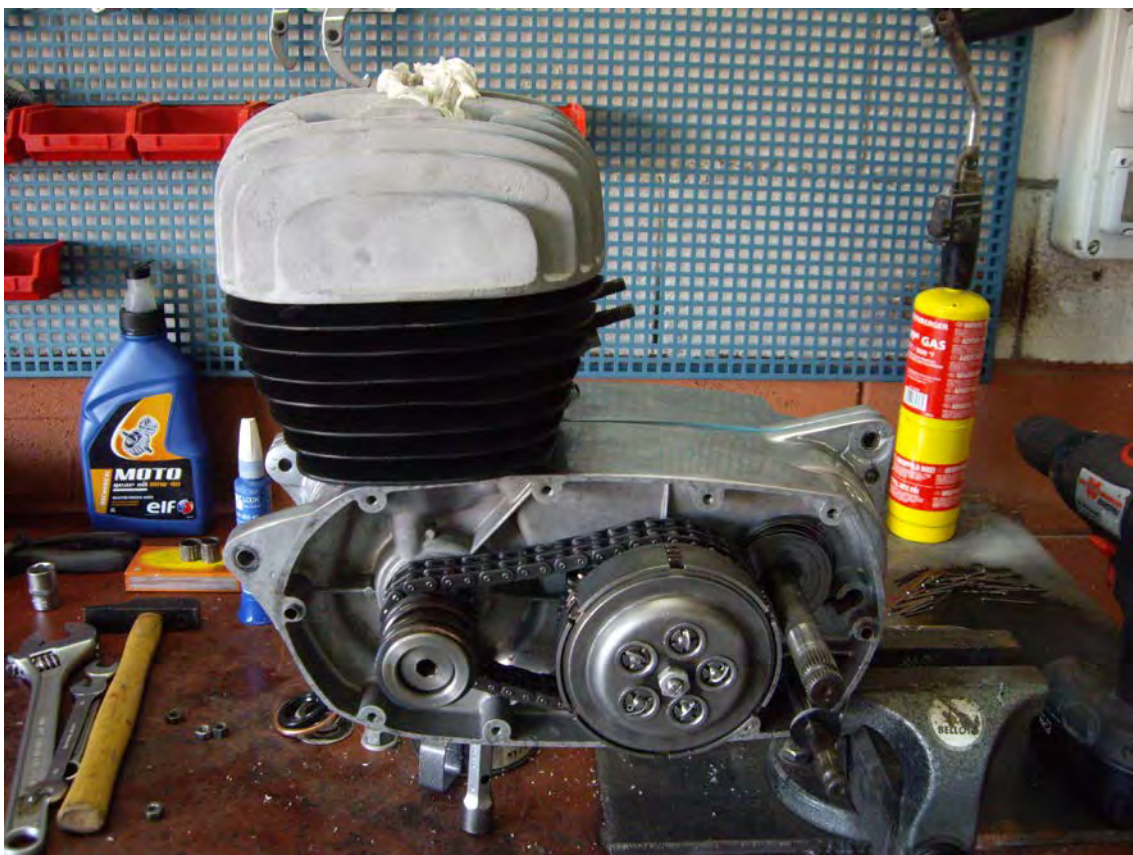
Motor acabat sense tapa.

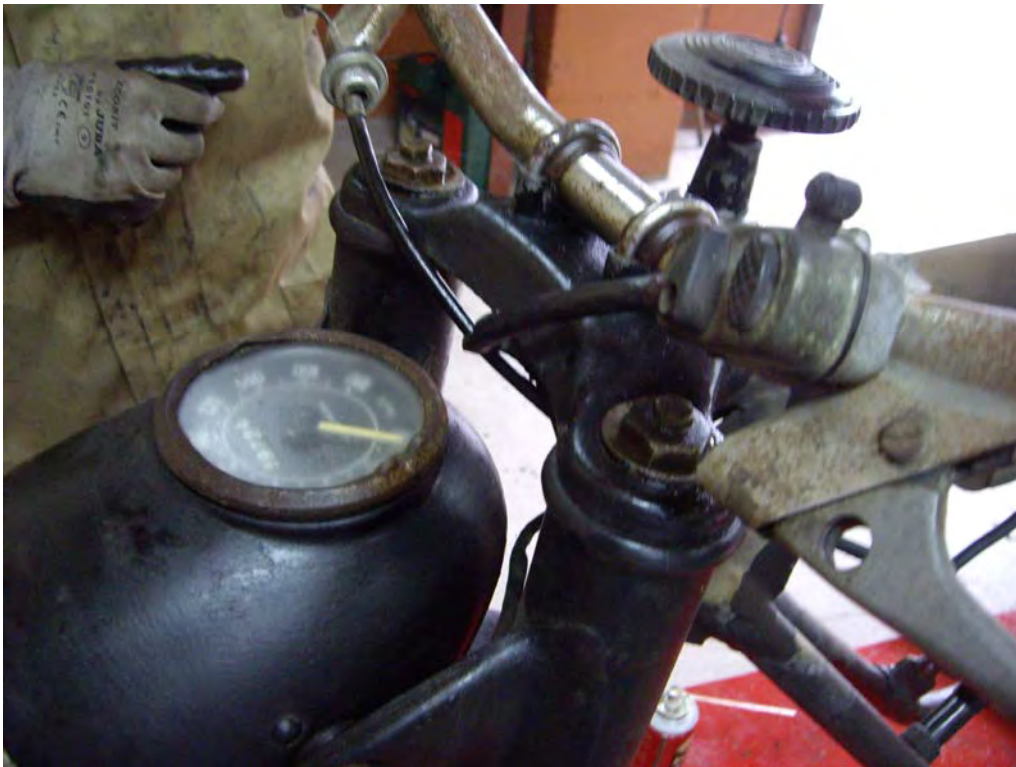
Instal·lació original del llum

- Substitució del cablejat seguint els esquemes originals i respectant els colors el màxim possible.
- Substitució del pilot posterior per impossibilitat de restaurar l'original a causa del seu mal estat.
- Inserció de la llum de fre.
- Inspecció del plat magnètic i substitució del condensador.
- Substitució de l'òptica sencera.
- Clau de llums nova.
- Substitució de la bocina, boto de parada i bombetes.
- Substitució del comptakilòmetres i el seu cable.

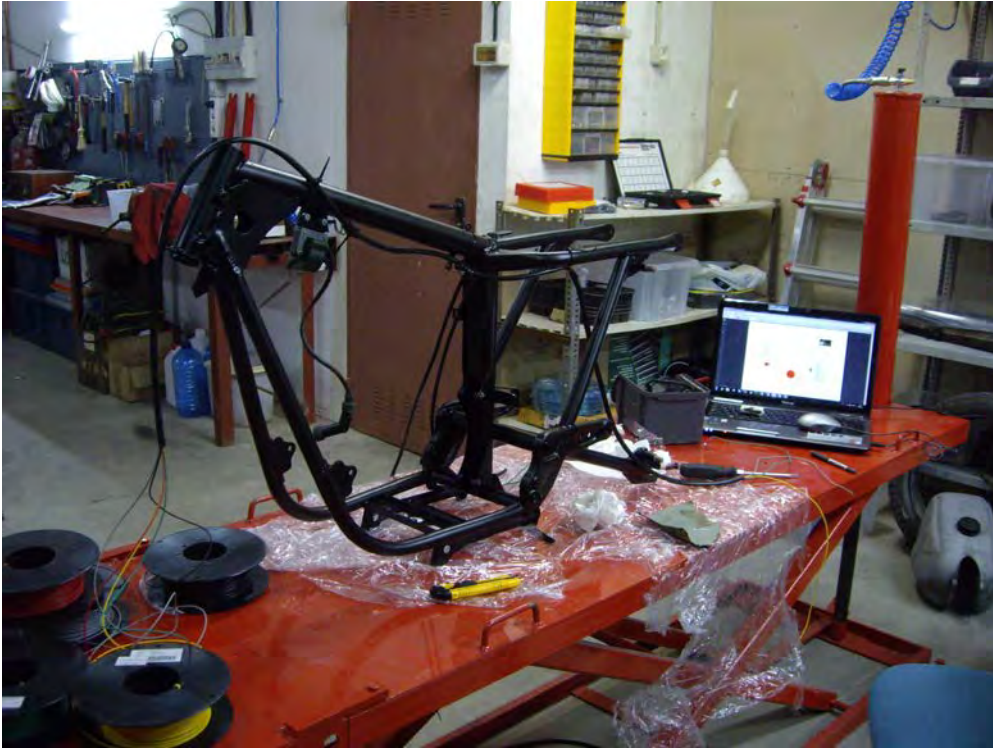
Cablejat nou de la moto

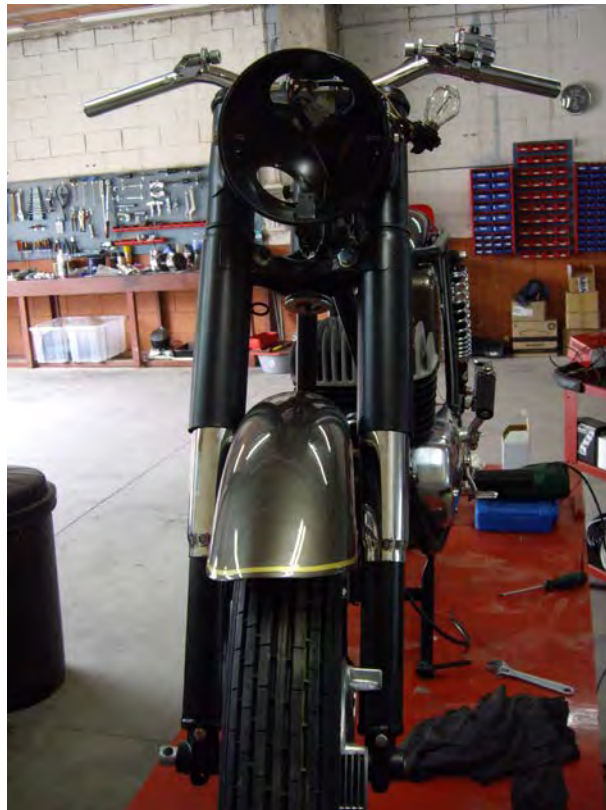
Instal·lació interior del llum

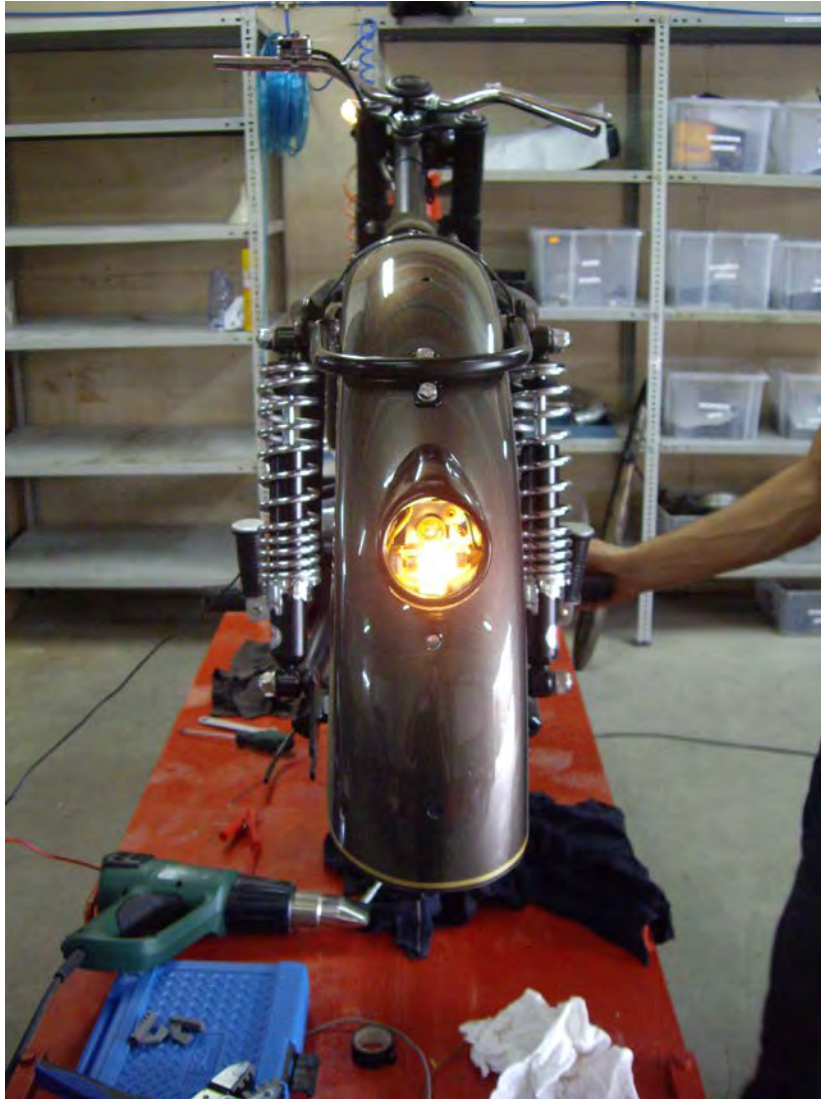
Comprovació de la instal·lació abans de connectar-la al plat magnètic

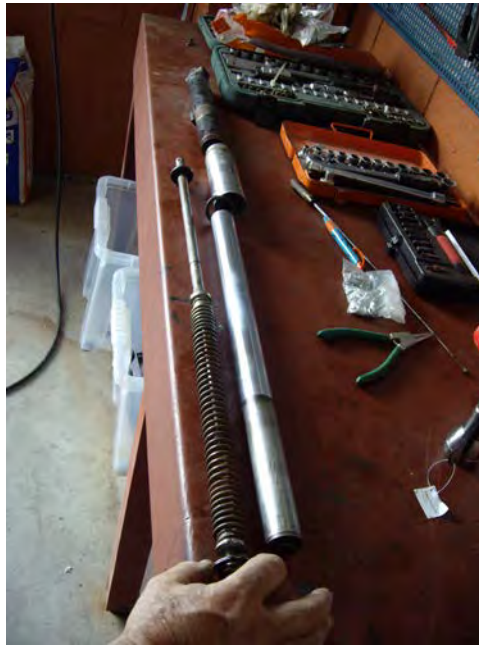
Detall de la suspensió original desmuntada

Pel que fa la forquilla i suspensió es revisen els hidràulics i les molles donant per bons els originals, i es canvien els retenidors rascadors de la forquilla.

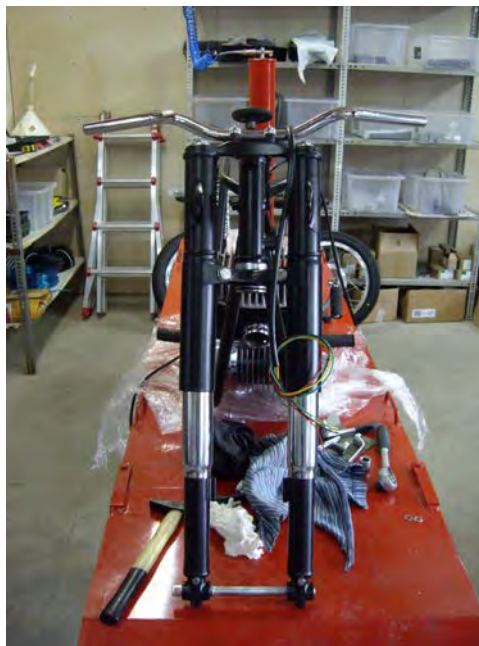
Suspensió muntada

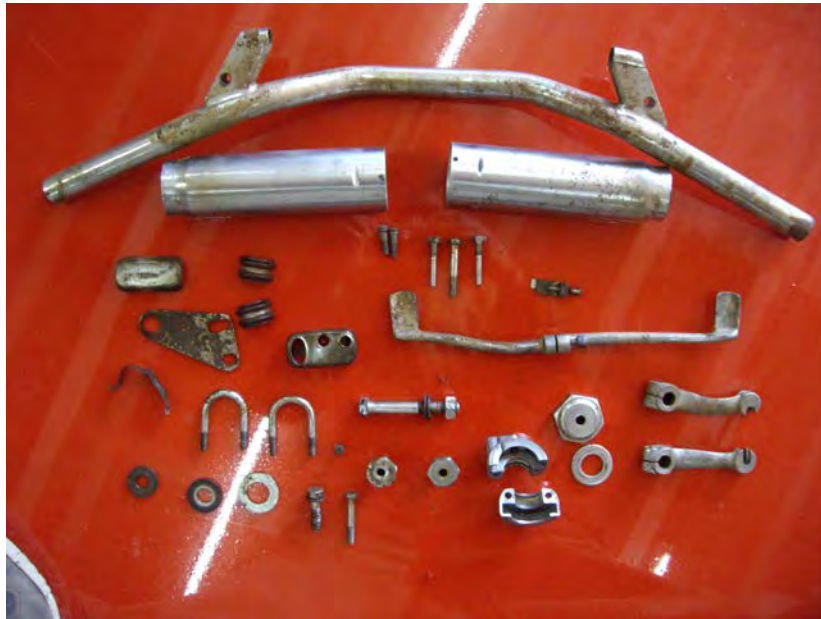
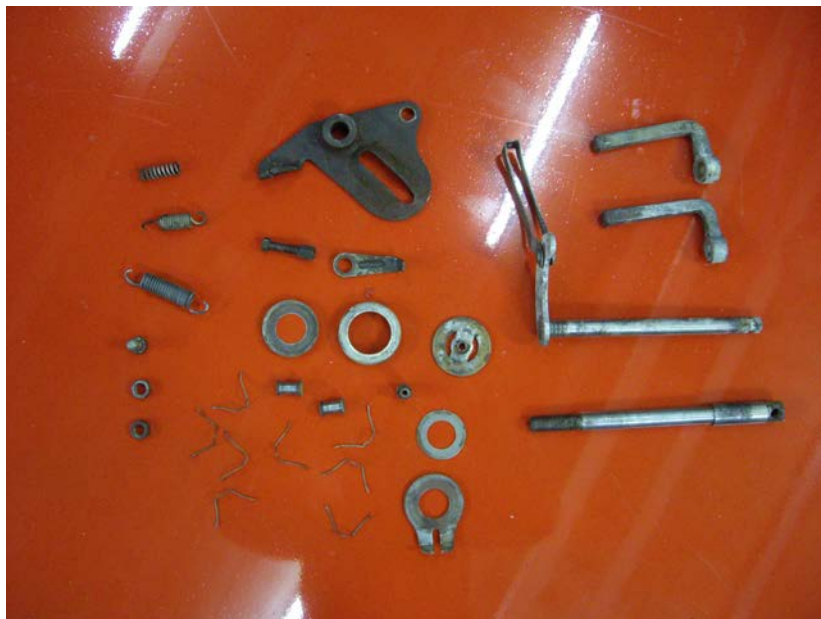
Detalls de les peces que s'han polit, cromat o galvanitzat:
