# OSSA 250 SPORT72

## 1.- DADES DE LA MOTO I PRESENTACIÓ

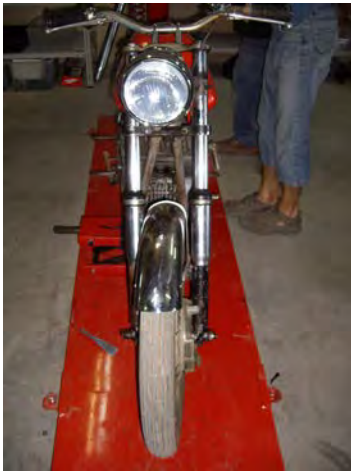
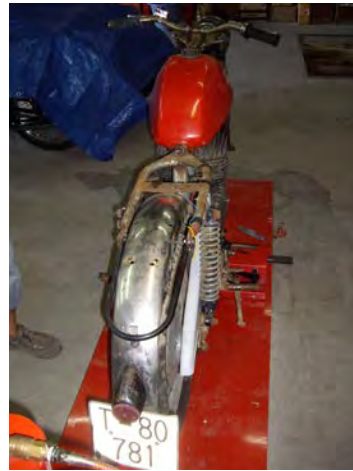
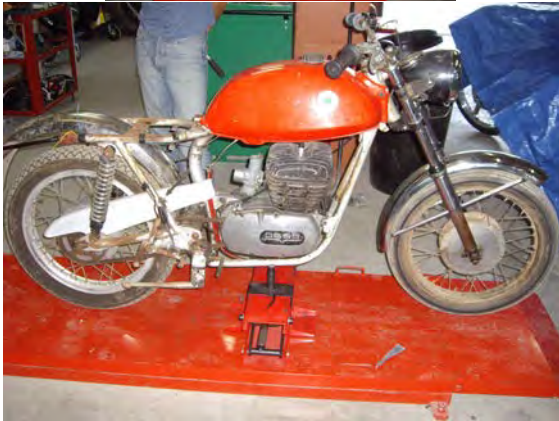
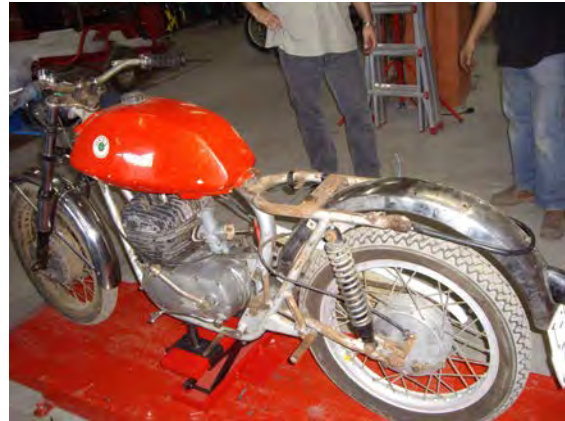
*Vistes dels quatre costats de la moto el dia que va arribar al club.*

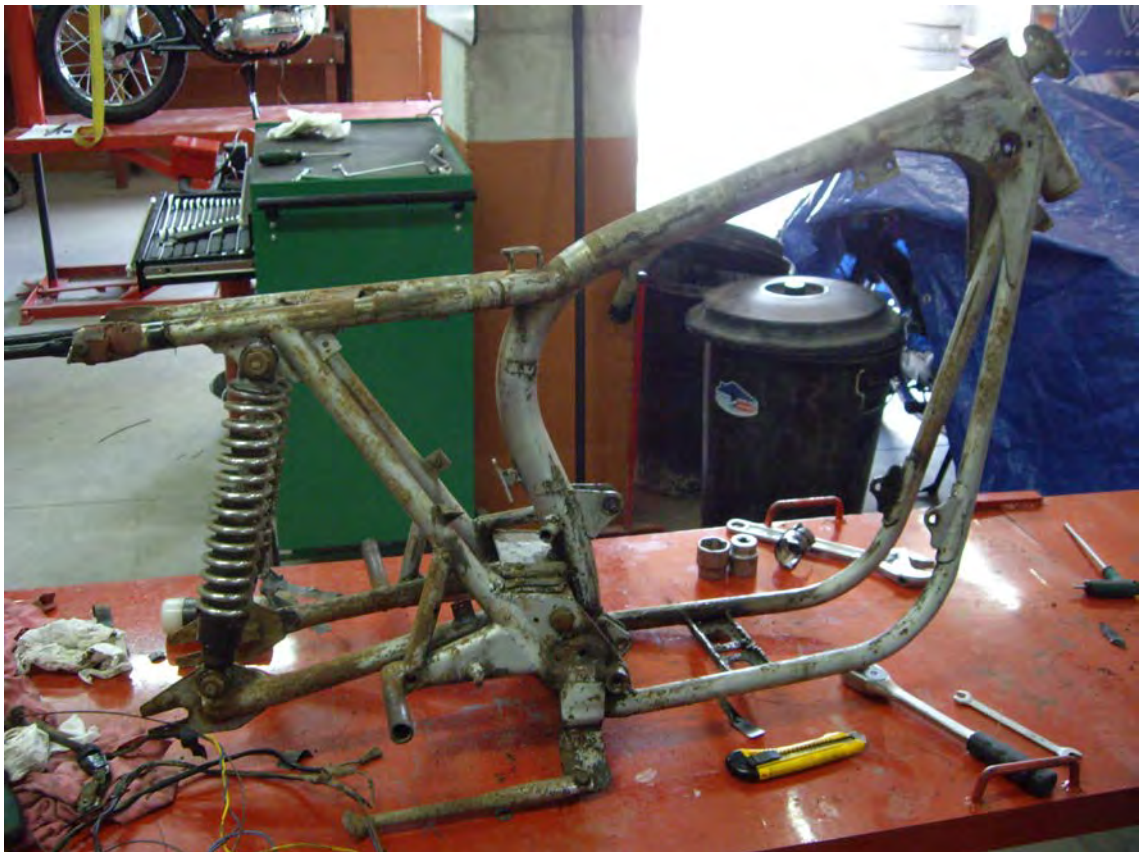
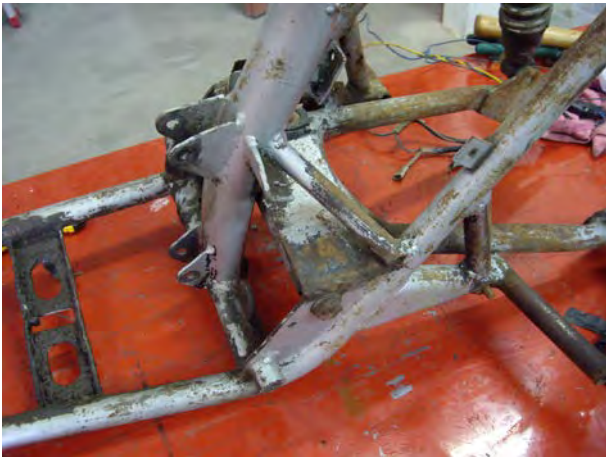
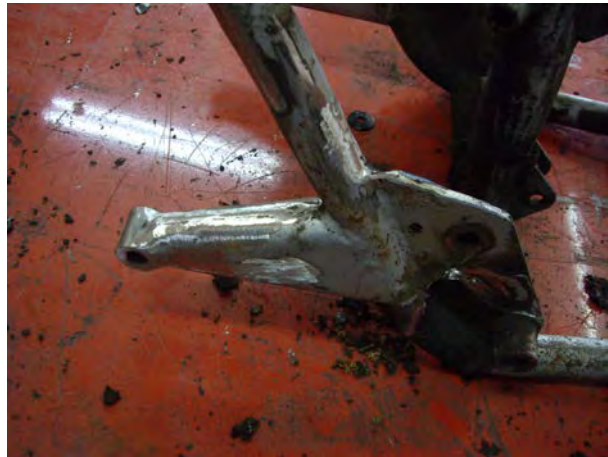
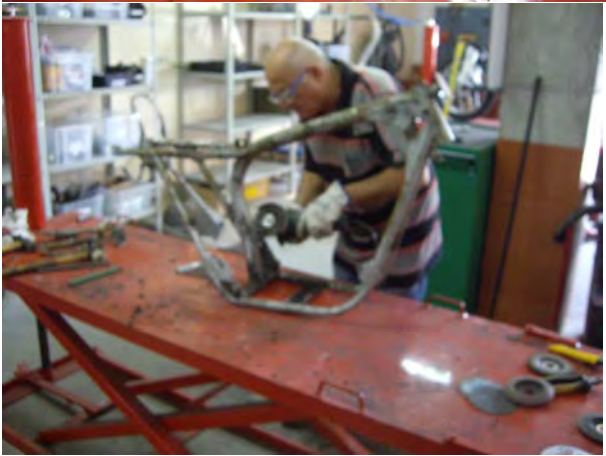
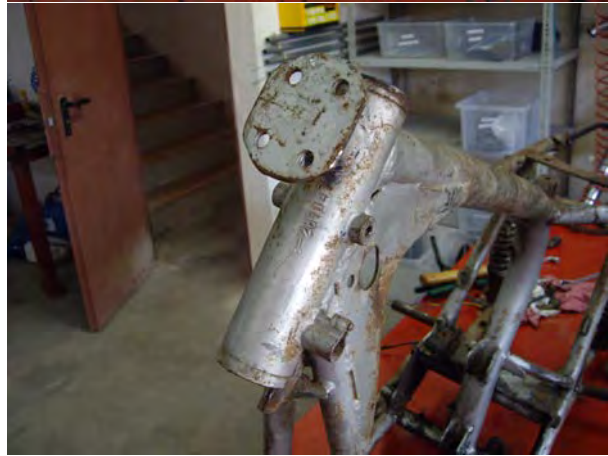
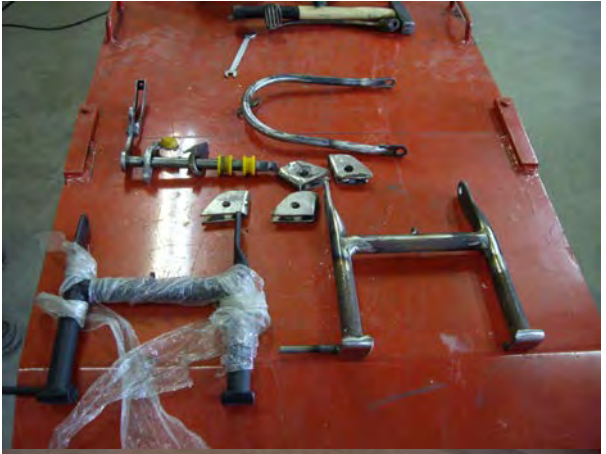
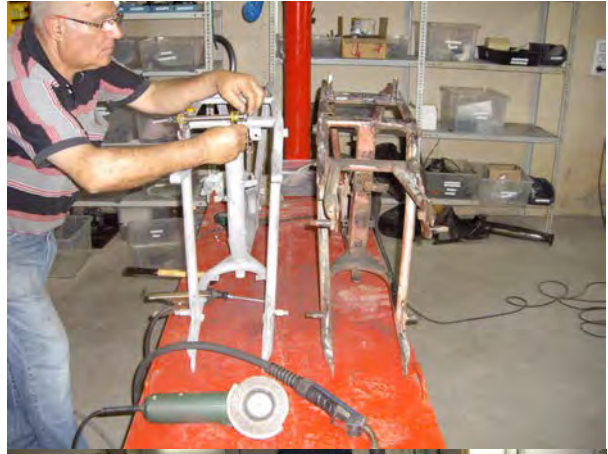
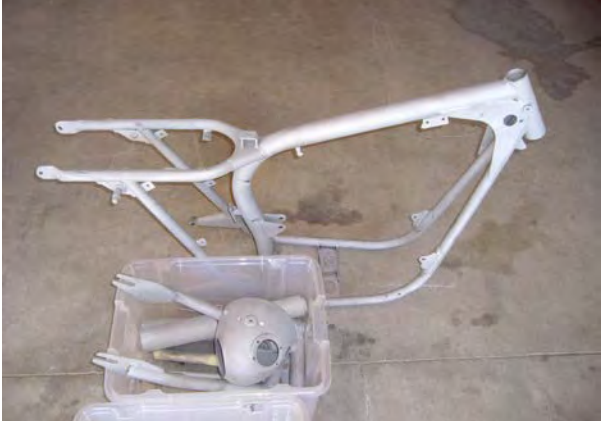
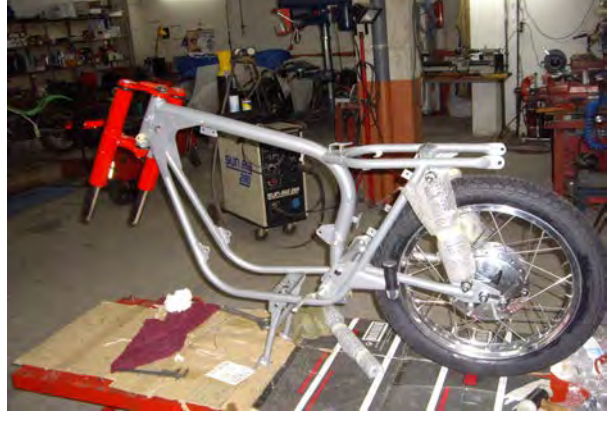
En les fotografies anteriors es pot apreciar tot el treball realitzat en el bastidor tper tal de deixar-lo en l'estat original.

- Neteja general i neteja amb màquina de sorra o sorrejat.
  - S'arreglen els forats passadors del caballet que estaven malmesos.
  - Es fabriquen amb el torn els passadors de goma del fre posterior.
  - S'arreglen totes les estriberes ja que el xassís estava preparat per competició.
  - Es fabrica un caballet nou.
  - S'arregla el topall de la direcció.
  - S'inserta de nou el suport del parafang posterior.
- Finalment es pinta en gris plata al forn per que la pintura sigui més duradora.

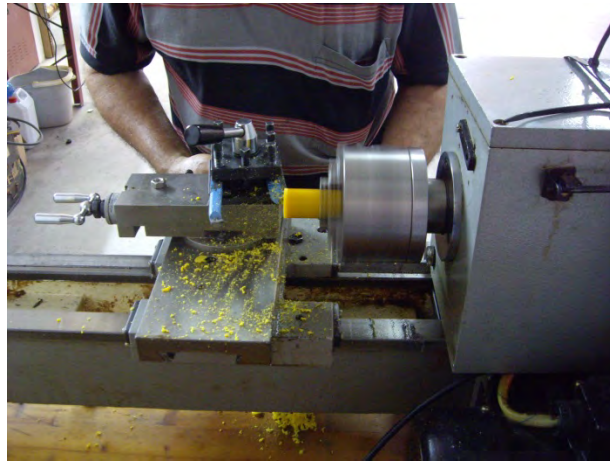
*Fabricació de topalls i silentblocs amb el torn.*

Finalment en el cavallet es retorna a la mida original i es refabriquen unes gomes noves per fer de topall.

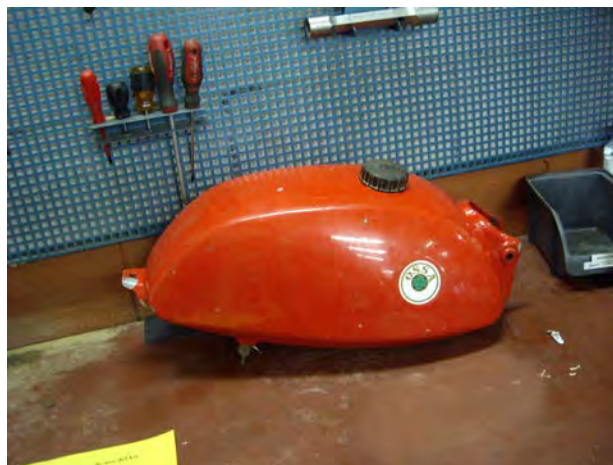
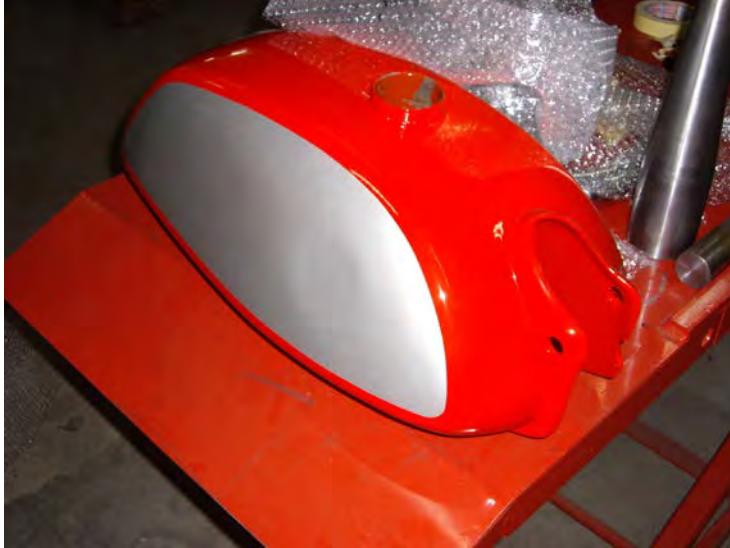
En les fotografies anteriors s'aprecia l'abans i el després del dipòsit de combustible.

El dipòsit de gasolina es tracta interiorment, es pinta de nou amb els color originals i se li canvien les dues aixetes.

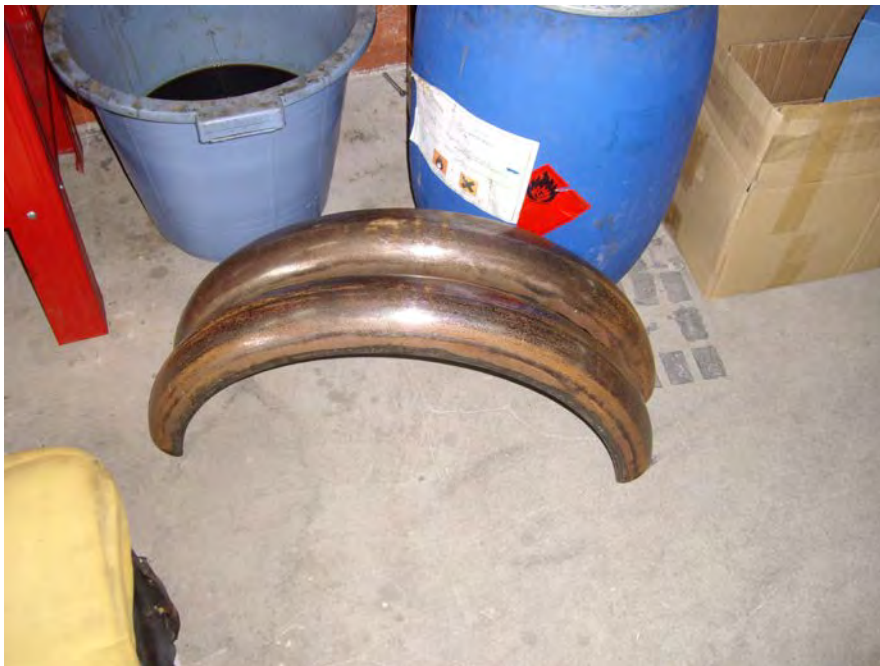
Parafangs durant el procés de fabricació

El parafang anterior s'ha polit de nou, i el posterior s'ha refabricat de nou copiant-ne un d'original al detall.

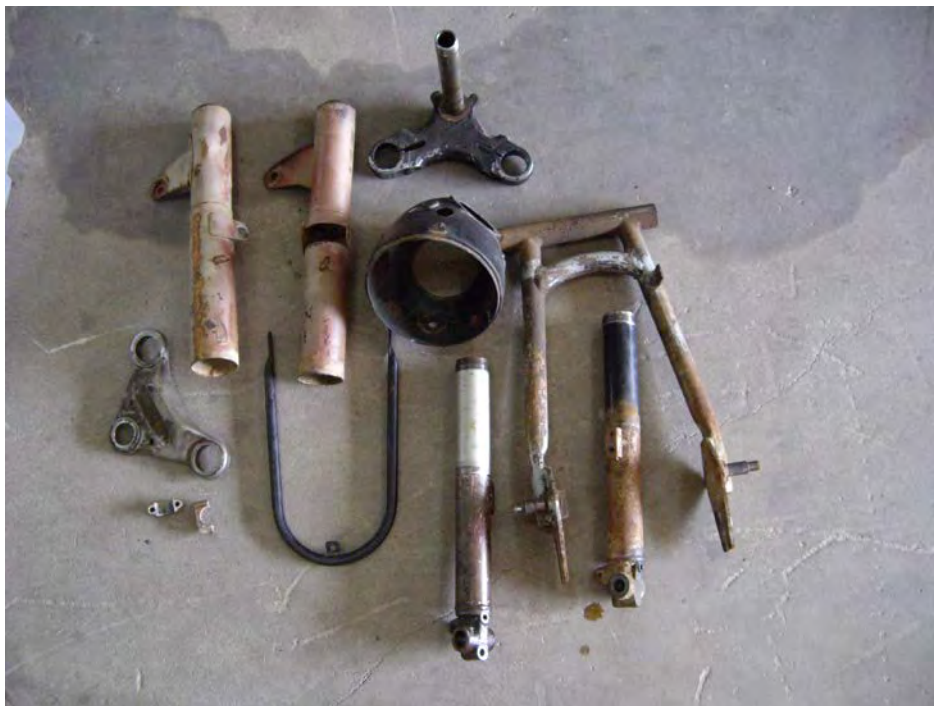
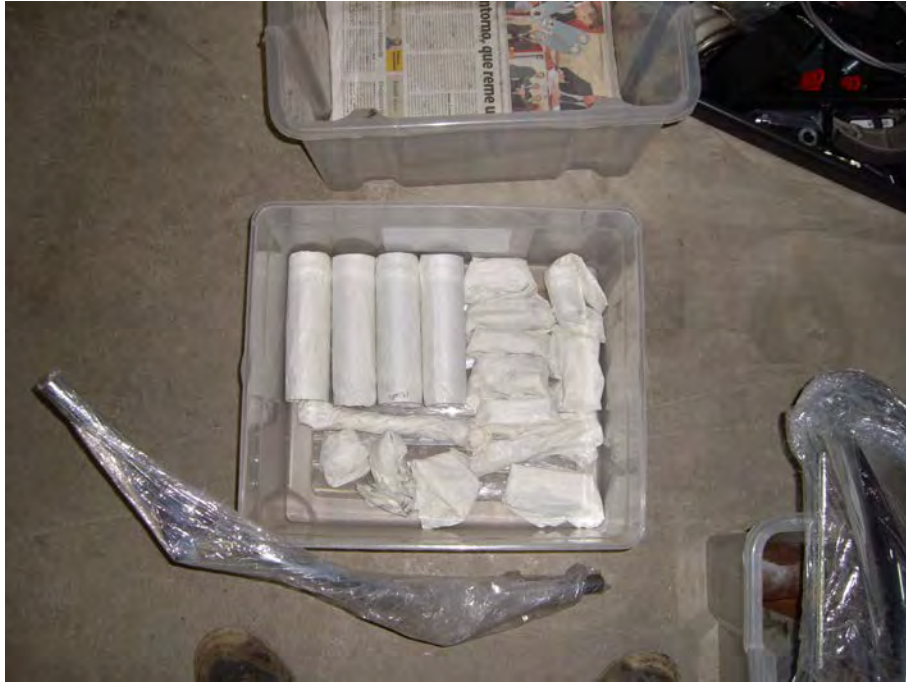
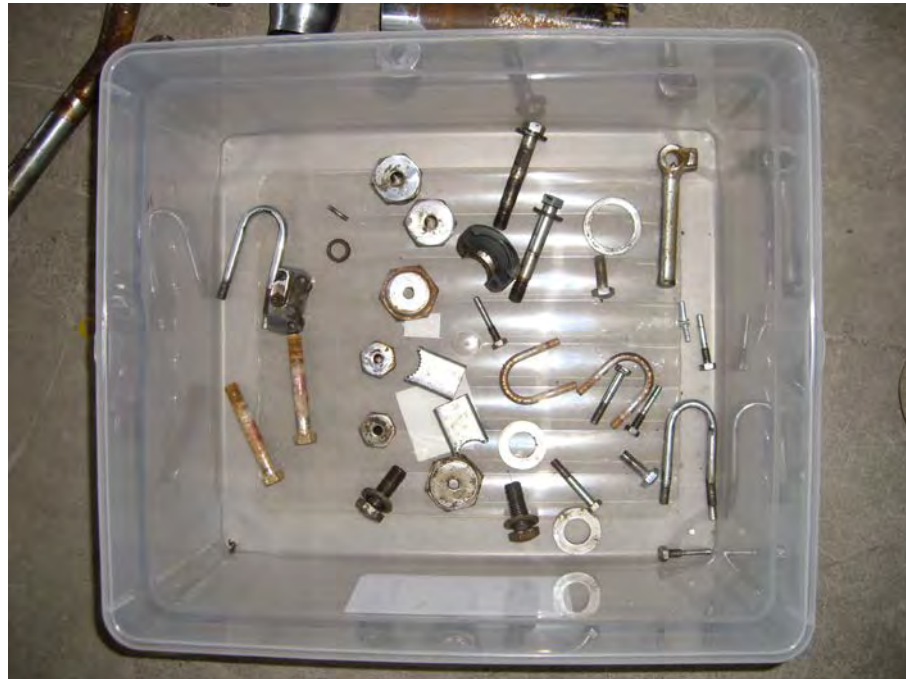
Detalls de les peces que s'han polit, cromat, sorrejat o galvanitzat:
